## ÚSTÍ NAD ORLICÍ

### DOMOV DĚTÍ A MLÁDEŽE A STŘEDNÍ ŠKOLA UMĚLECKO PRŮMYSLOVÁ

#### ZÁVĚREČNÁ ZPRÁVA

o výsledku podrobného inženýrsko-geologického průzkumu na pozemku areálu  
bývalé textilní továrny Perla 01 v Ústí nad Orlicí  
okr. Ústí nad Orlicí

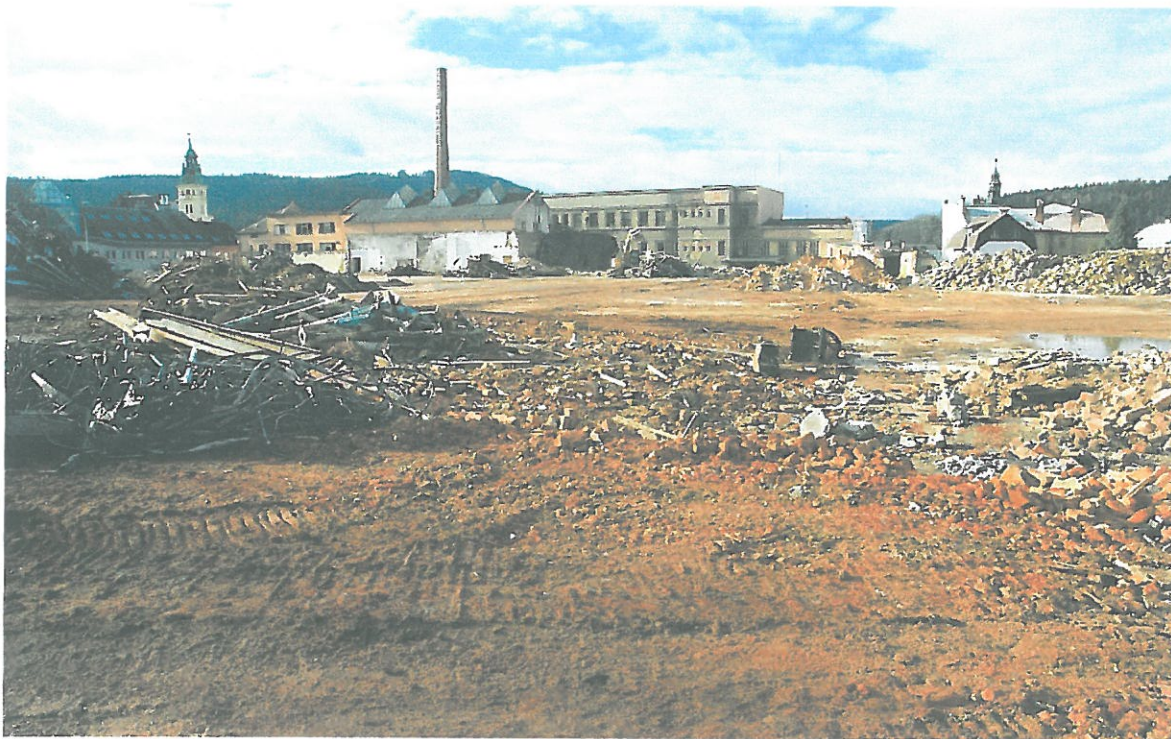
Foto 1 Celkový pohled na pozemek zvolený pro výstavbu DDM a SŠUP po asanaci původní staré zástavby textilní továrny. Terén po demolici rozlehlé výrobní haly byl v době pořízení snímku stále krytý dlažbami podlah a proto rovinný bez nerovností. Místa jsou patrné starší podzemní investice, dutiny a kolektory rozvodů. V pozadí v západním směru stojící správní budova továrny, býv. Perly 01.

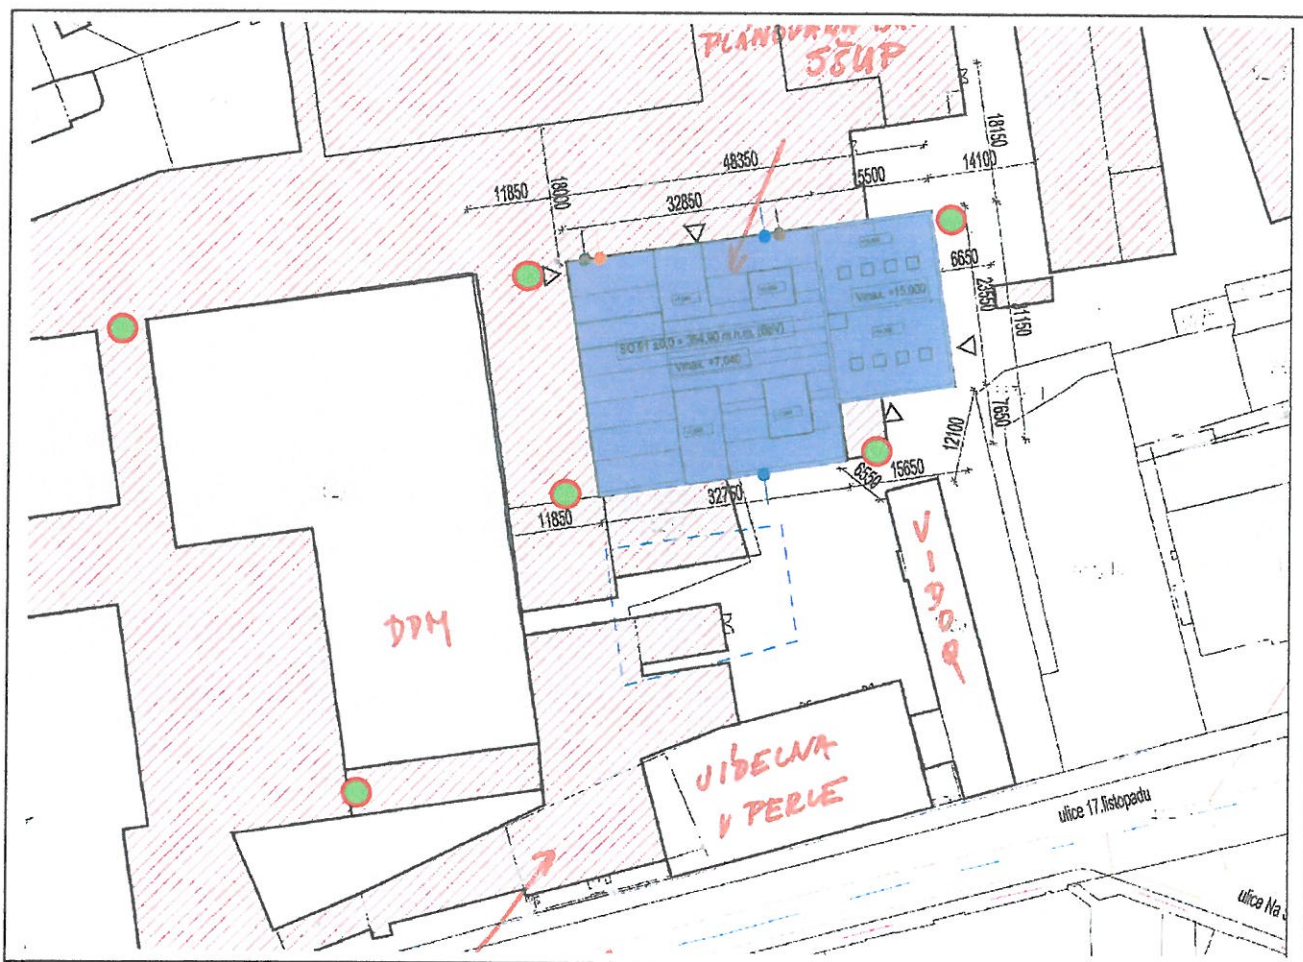
Obr. 2 Výřez z celkového situačního výkresu (MS Plan, s.r.o. , 2016) s vyznačením plánovaných staveb DDM a SŠUP. V situace jsou zakresleny původně navrhované vrty geologického IG průzkumu

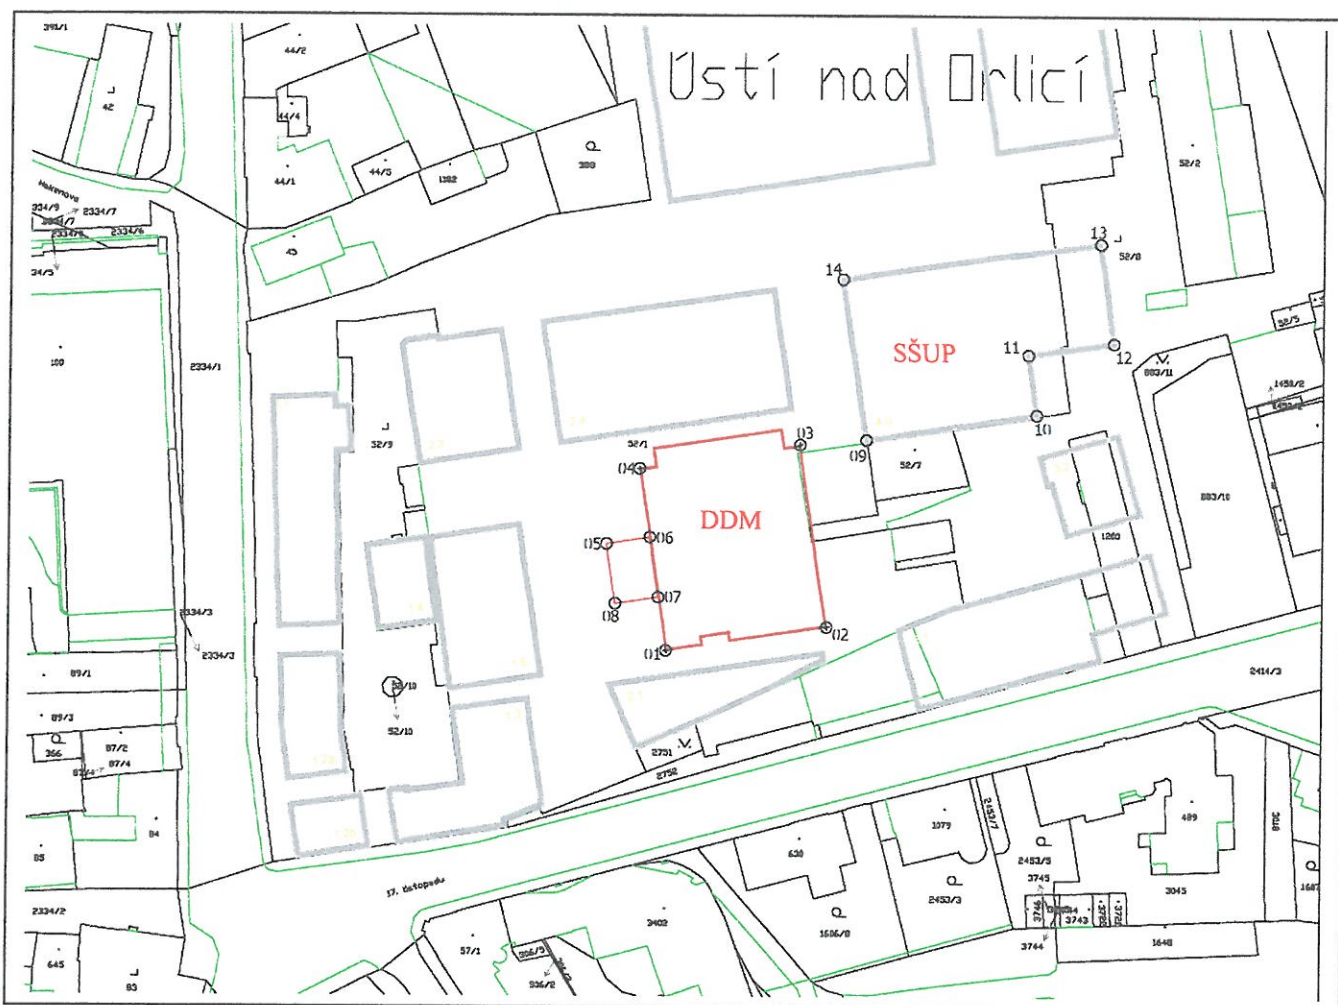
Obr 3 Situace s umístěním DDM a sousední stavby SŠUP. Rohy objektů byly v terénu vytýčeny geodety

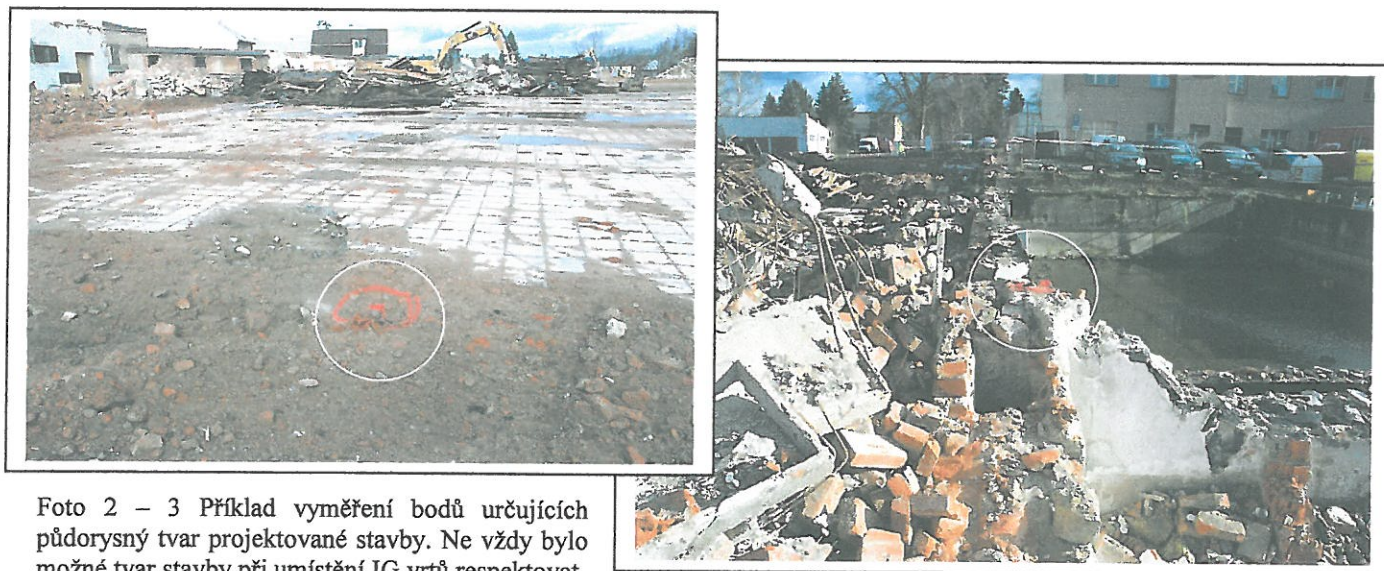
Foto 2 – 3 Příklad vyměření bodů určujících půdorysný tvar projektované stavby. Ne vždy bylo možné tvar stavby při umístění IG vrtů respektovat

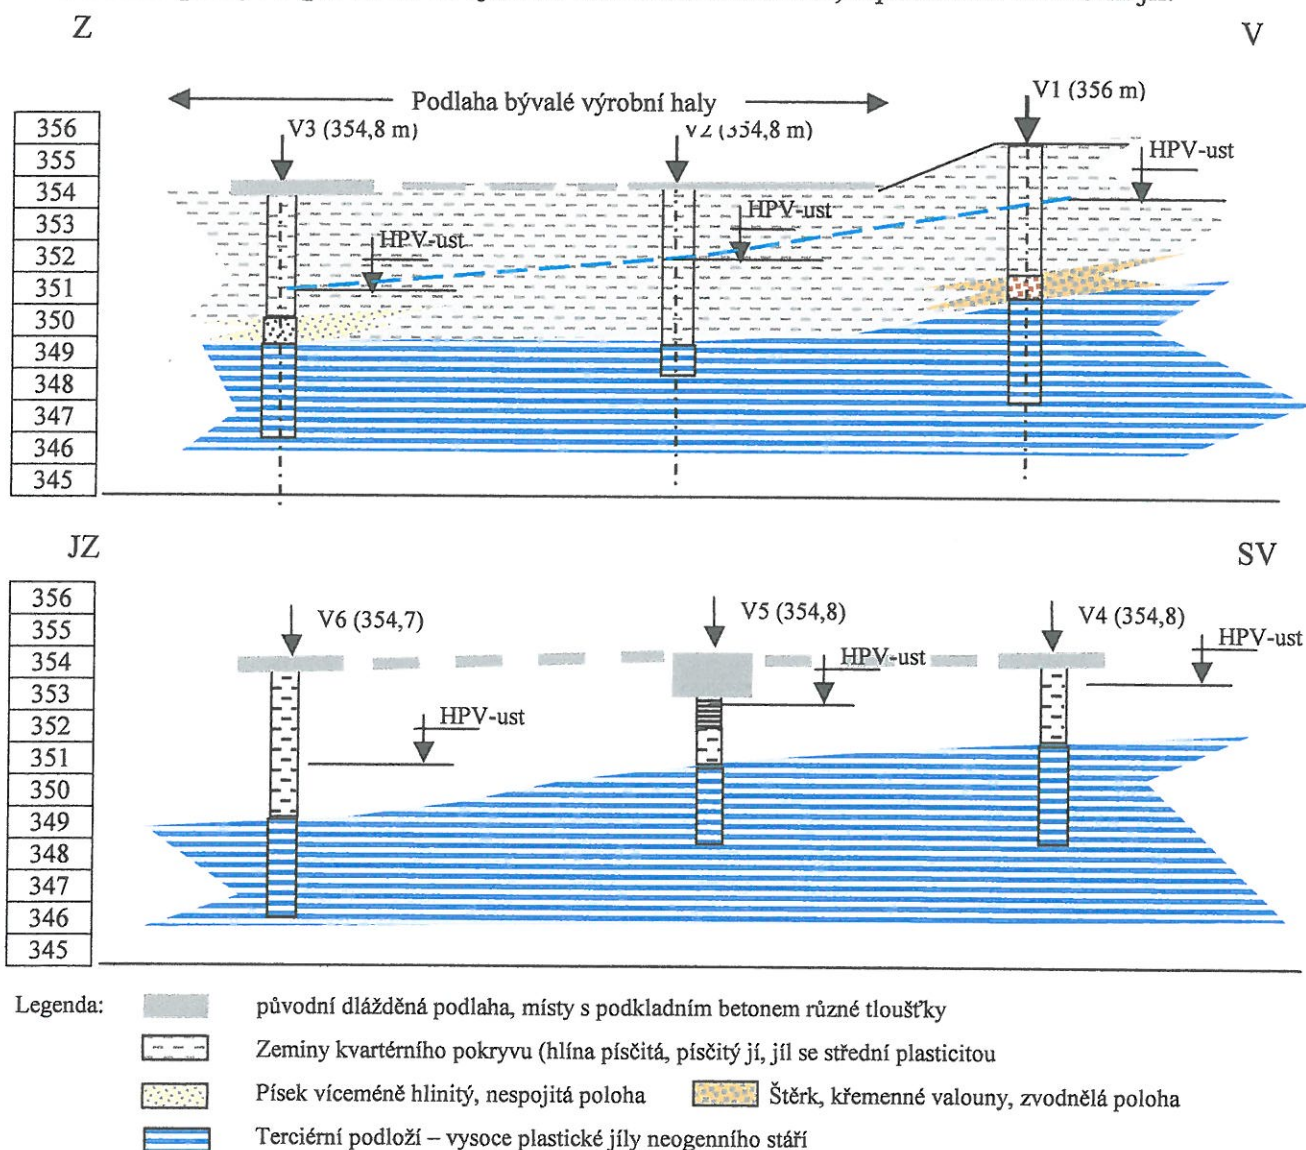
Níže vykreslený model geologického prostředí v řezu mezi vrti V3-V2-V1 ilustruje vcelku jednoznačné geologické podmínky staveniště, pokud geologické prostředí rozdělíme na uloženiny kvartérního pokryvu (převážně ve zjištěné mocnosti okolo 5 m) a podkladní třetihorní jíl.

Obr. 3 – 4 Geologický řez mezi vrtanými sondami 3-2-1 v západovýchodním směru a vrti 6-5-4 ve směru JZ-SV. V prvním řezu je vidět, že souvrství kvartérních sedimentů leží v poměrně stálé mocnosti (cca 5 m) na podkladním terciárním jílu. Na bázi kvartérního pokryvu se občas objevují slabší izolované polohy písku nebo i štěrku. Ve druhém profilu je patrné snížení tloušťky kvartérního pokryvu až na 2,8 m. Pozornost zasluhuje **poloha organického jílu** ve vrtu V5, sahající do hloubky 2,4 m. V tomto místě byla i zastížena vrstva litého betonu (1,3 m), zřejmě ze zmíněného důvodu. Menší vzdálenost nepropustného neogenního jílu v podloží zřejmě také způsobuje vzduší vody, jejíž hladina zde vystupuje více než 1 m od terénu (v době hloubení vrtů).

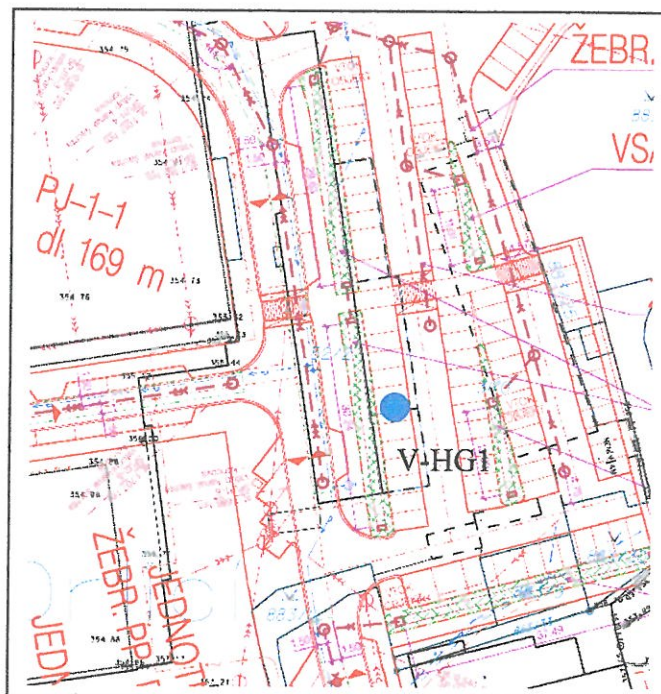
Obr. 5 Situace východní strany staveniště s lokalizací vrtu V-HG1. Do těchto míst je v projektu kanalizace situováno vsakovací zařízení (zelené šrafování)

První vrt označený V-HG1 byl situován do prostoru východní strany zájmového pozemku, za stávající objekty garáží, kde jsou v projektu odkanalizování stavebního pozemku situovány vsakovací objekty. Jmenovitý vrt byl vyvrtán postupně až do hloubky 4 m s jistým očekáváním, že bude v jeho vertikálním profilu snad zastižena významnější vrstva propustné zeminy. Jistý předpoklad se odvozoval od nedalekého vrtu V1, ve kterém byla zjištěna poloha hrubého štěrku převážně z křemenných valounů a relativně dobře propustného. Avšak proti tomuto očekávání byla v celé hloubce vrtu zjištěna pouze jílovitá zemina (jíl se střední, na konci vrtu až vysokou plasticitou), s výjimkou slabé nevýznamné polohy jílovitého písku (viz geologická dokumentace vrtu).

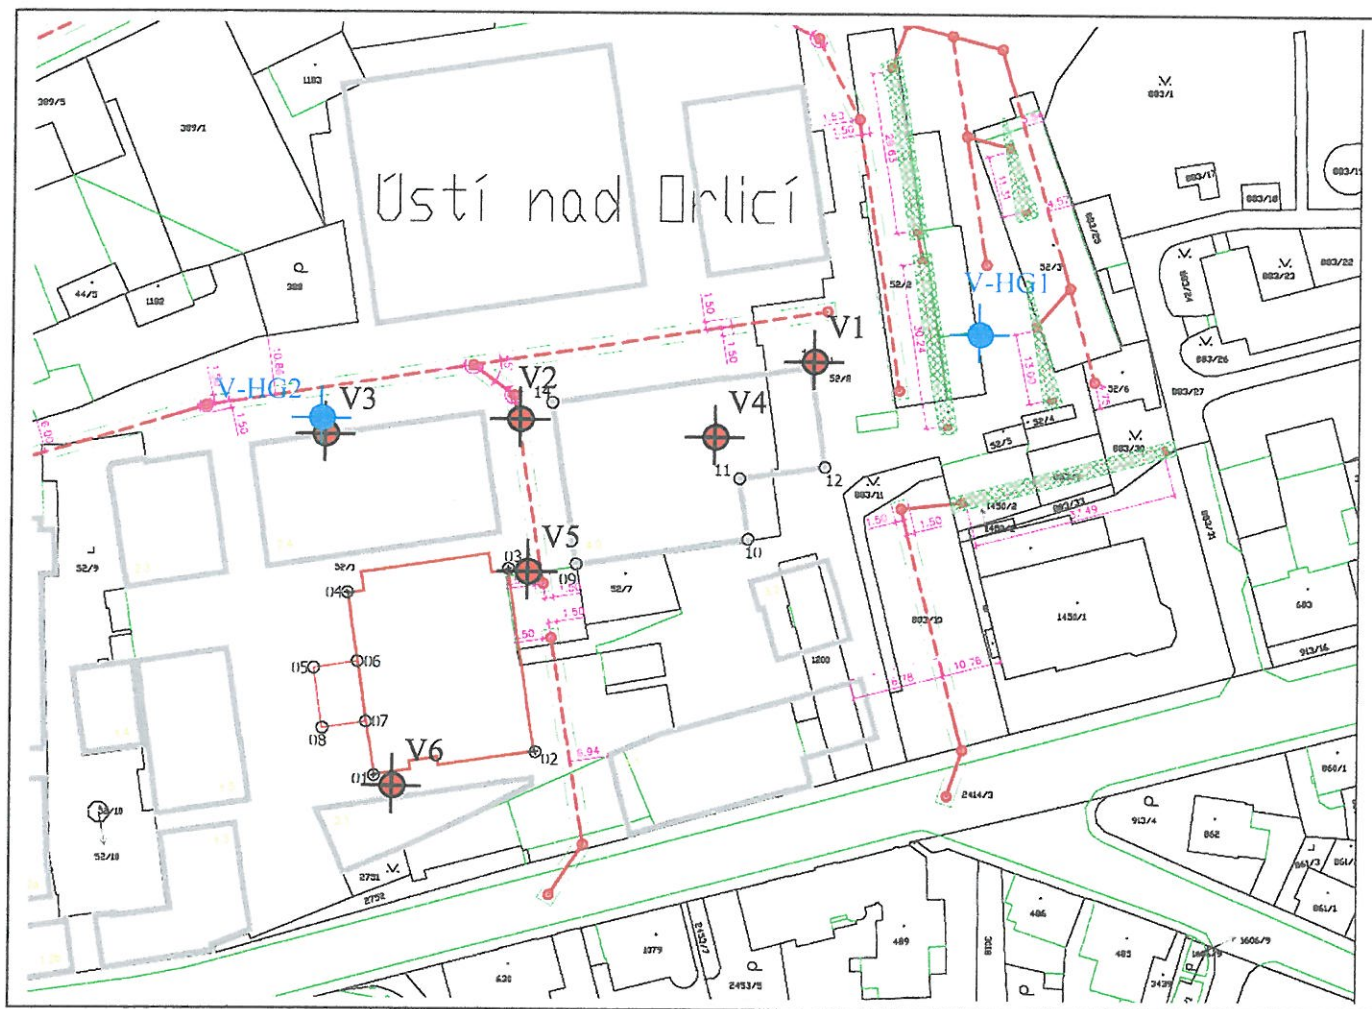
Situace IG vrtů V1 až V6 a vrtů V-HG1 a V-HG2 určených k ověření podmínek pro vsakování vody

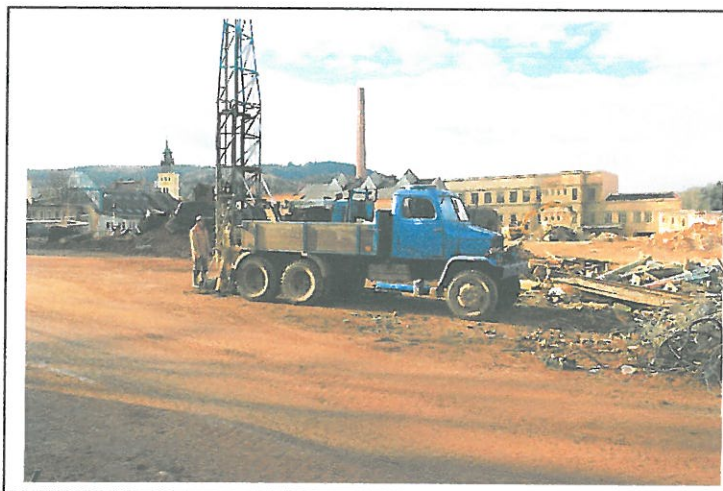
Foto 1 Poloha vrtu V1 na východní straně staveniště, kam se zvedá původní terén svahu.

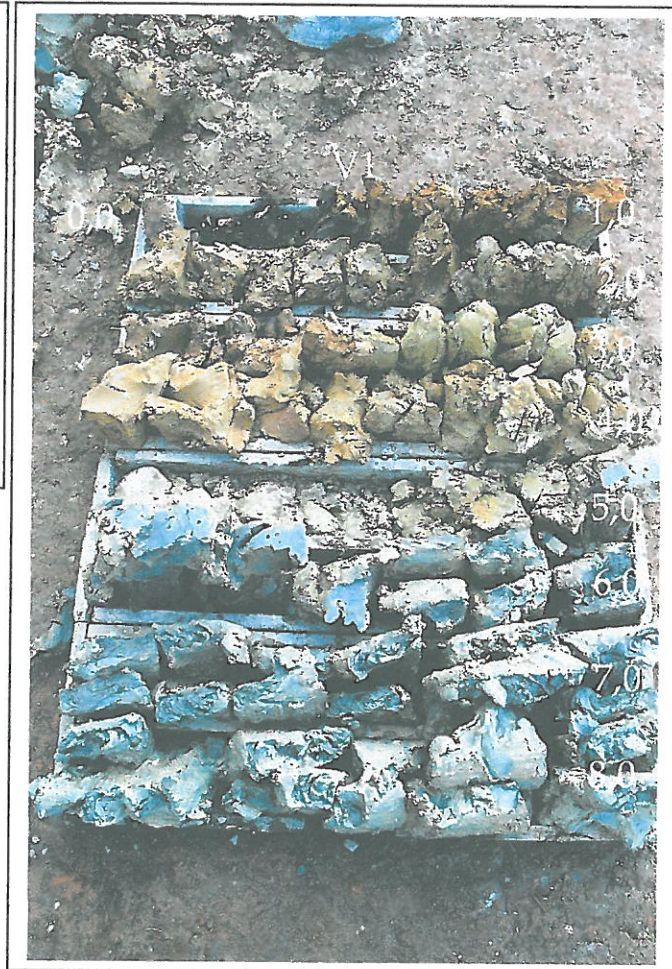
Foto 2 Hmotná dokumentace hornin z vrtných vzorků. Barevně jsou odlišeny vrstvy kvartérního pokryvu, tvořené jílovitými hlínami převážně žlutohnědých a okrově hnědých odstínů. Na rozhraní modrošedých terciérních jílu byla zastížena vrstva hrubšího hlinitopísčitého štěrku, kterými proudí podzemní voda.

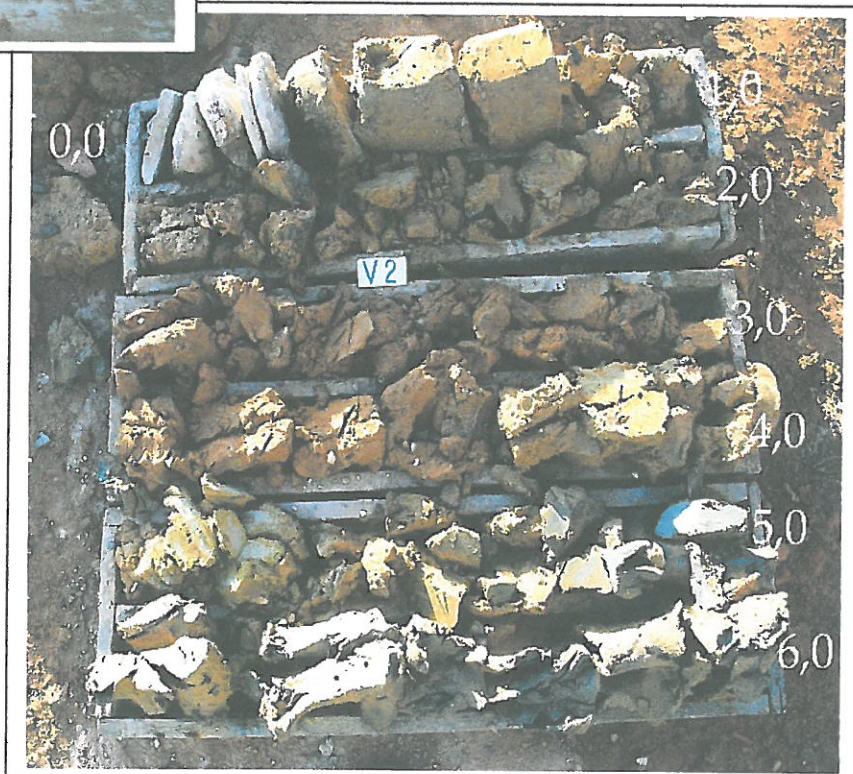
Foto 4 Kvartérní souvrství různých typů hlín písčitých a jílovitých v mocnosti 4,8 m,. Hliny leží na vysoce plastickém třetihorním jílu, zde šedohnědě zbarvené.

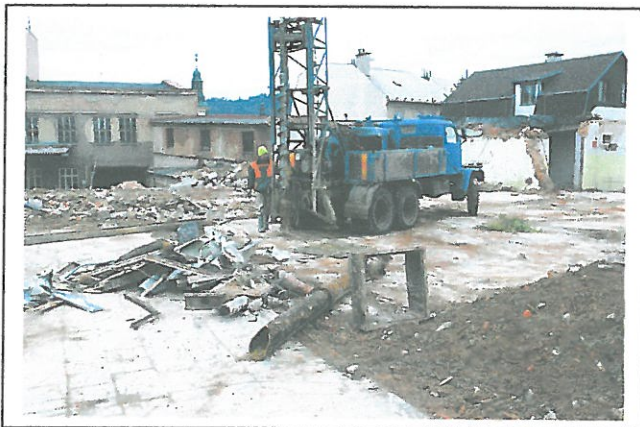
Foto 5 Vrt V3 byl umístěn v západní části areálu býv. textilní továrny. Terén představuje opět podlaha haly krytá dlaždicemi

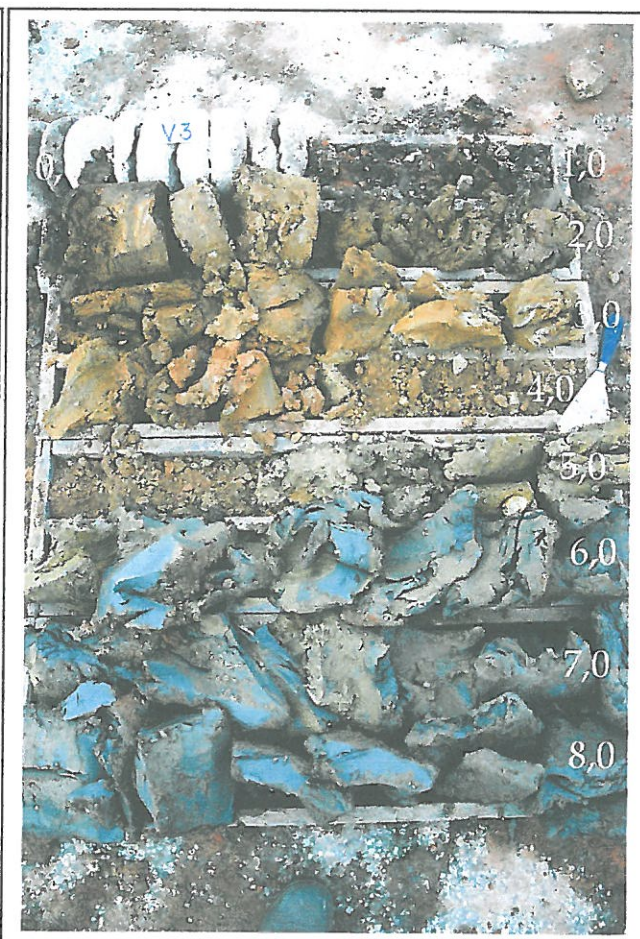
Foto 6 Pod vrstvou betonu a škvárové navázky leží vrstva jílovité hlíny. Přejod kvartérního souvrství do podkladního třetihorního jílu tvoří vrstva víceméně hlinitého písku, naspodu vrstvy zvodnělého. Po mezilehlé poloze hnědožlutého jílu s ojedinělými valouny křemene následuje homogenní modrošedý třetihorní jíl.

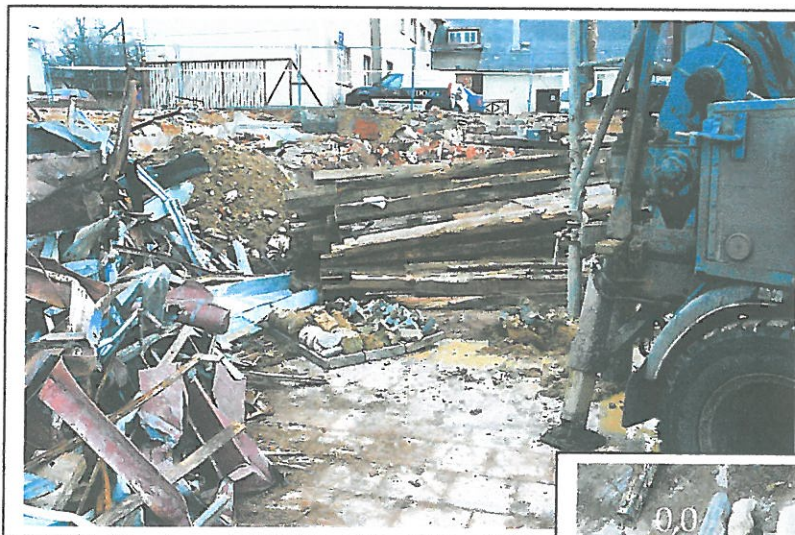
Foto 7 Vrt V4 bylo možno umístit až po vyklizení demolice do vyprázdněného koutu. Plánované umístění v půdorysu projektované stavby nebylo možné.

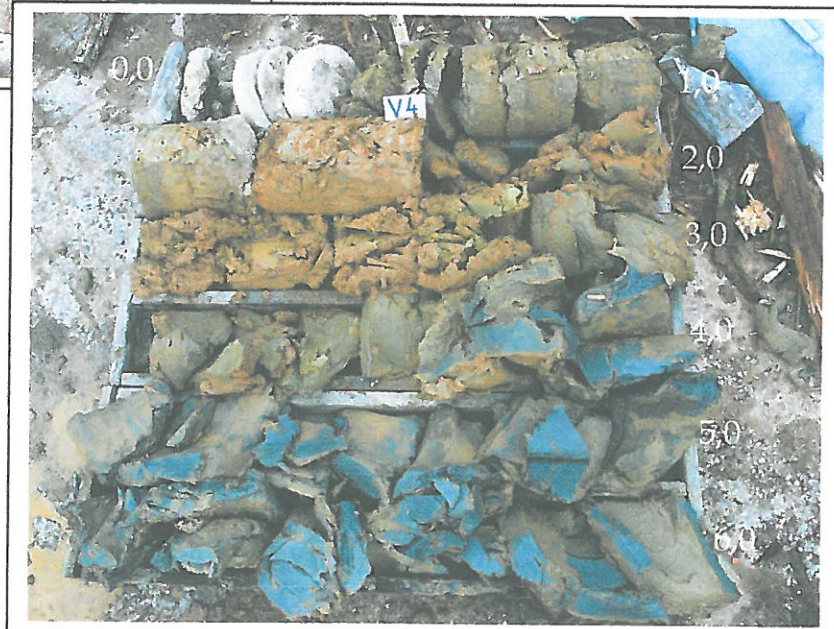
Foto 8 Podle hmotné dokumentace z vrtu V4 je vidět, že v tomto místě je mocnost kvartérního hlinitého pokryvu znatelně menší a dosahuje pouze necelé 3 m včetně téměř půlmetrové vrstvy betonu.

Dále následují opět vysoce plastické třetihorní jíly, zprvu hnědošedé (vlivem zvětrávacích pochodů) a dále již charakteristického tmavě modrošedého zbarvení.

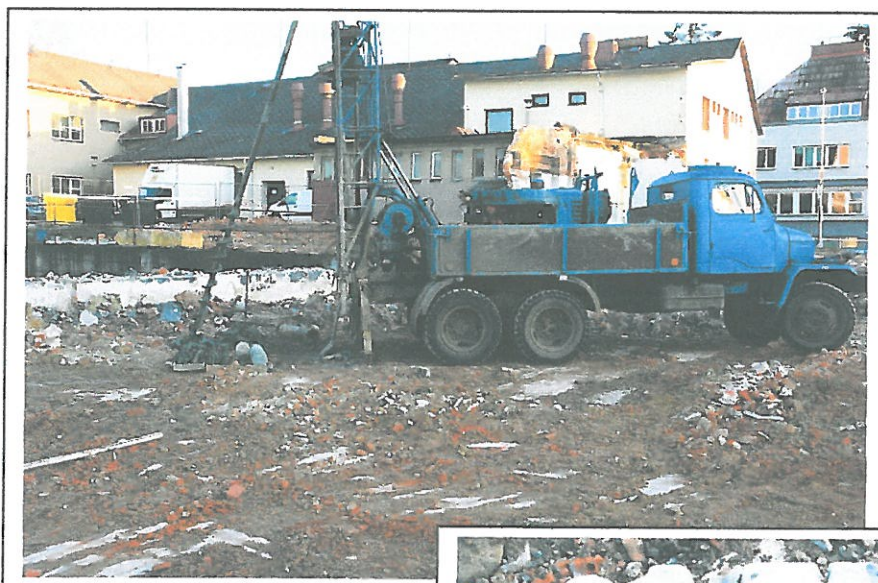
Foto 9 Vrt V5 je umístěn ve střední části asanované plochy v blízkosti betonové nádrže zčásti zaplněné vodou (na snímku vlevo).

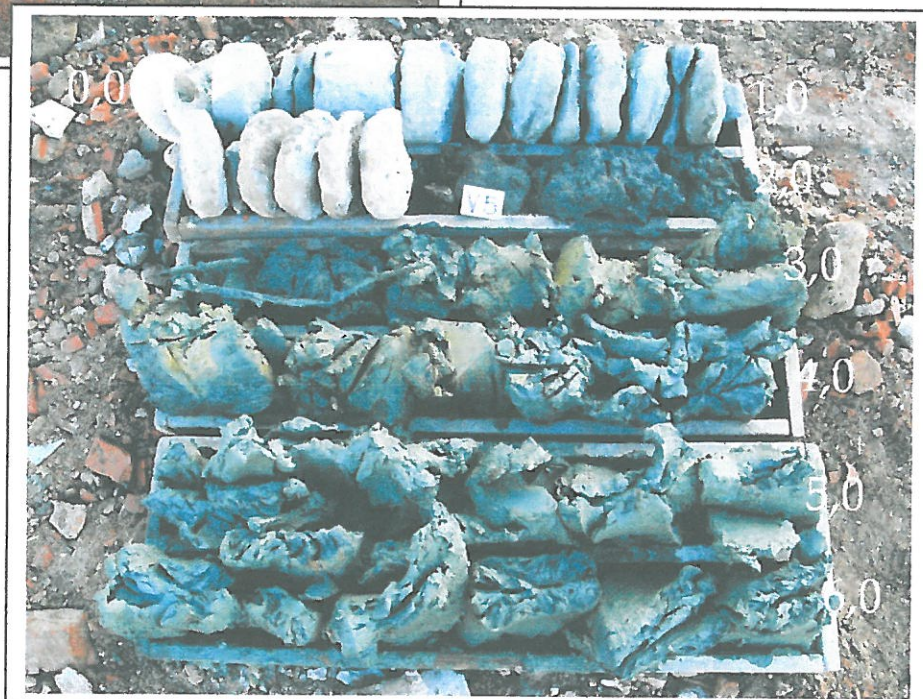
Foto 10 Z barevného zabarvení vzorků hornin z vrtu V5 je zřejmé, že zde převládají jílové zeminy podobného charakteru jako podložní třetihorní jíl.

V svrchní polovině vrtu byla zastížena poloha tmavé organicky zabarvené jílovité zeminy se zbytky rostlin. Patrně se jedná o zbahnělé dno bývalé vodní nádrže.

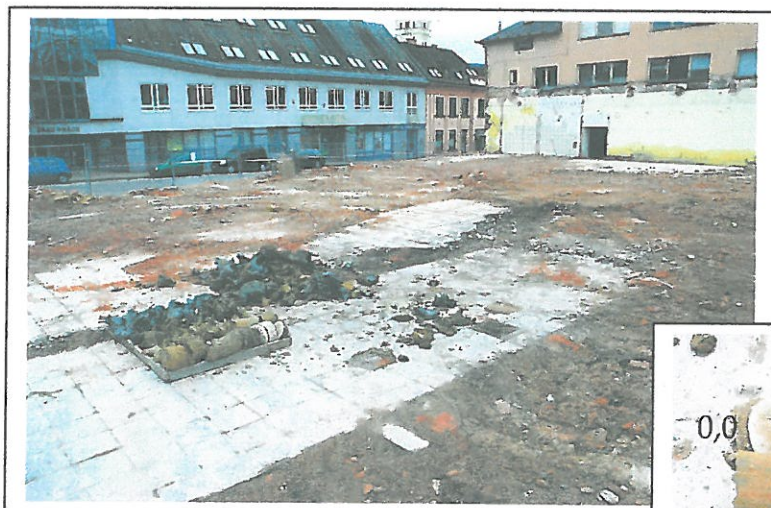
Foto 11 Vrt V6 je situován v JZ části asanované továrny, povrch terénu tvoří opět dlážděná podlaha býv. haly.

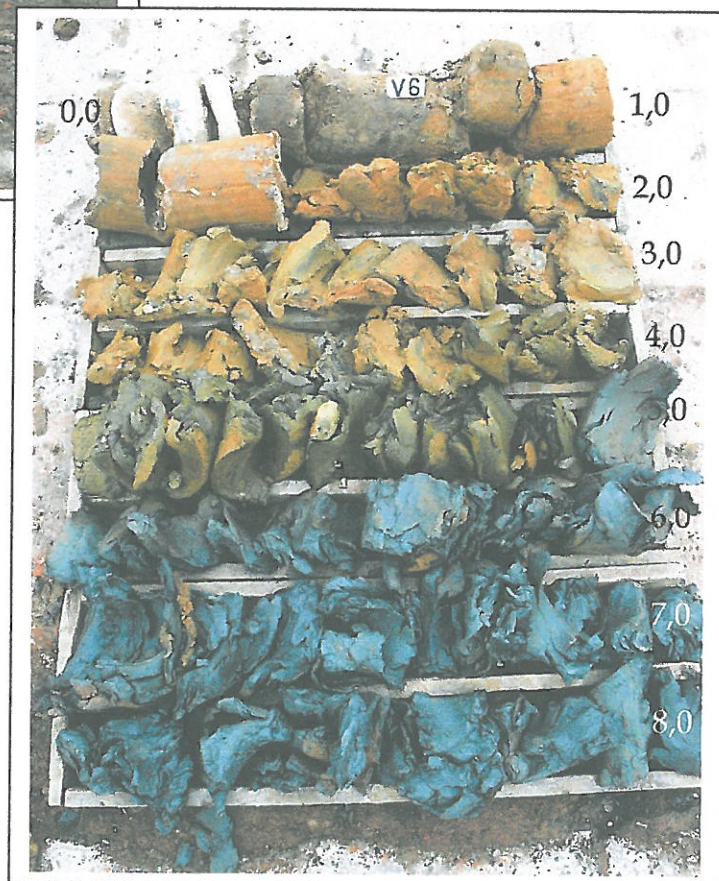
Foto 12 Ve vrtu V6 dosahuje mocnost kvartérního pokryvu jílovitých hlín téměř pěti metrů. Na spodu tohoto souvrství leží zřejmě poloha redeponovaného terciárního jílu se zahnětenými křemennými valouny. Dále pak pokračuje souvrství vysoce plastického jílu

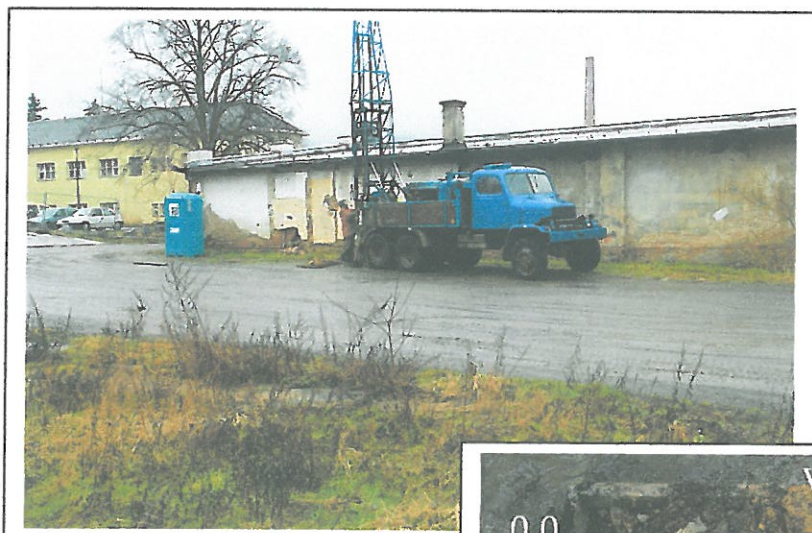
Foto 13 Vrt V-HG1 je situován zcela ve východní části areálu staveniště, za stávajícími garážemi v místech, kde je uvažováno umístění vsakovacích objektů.

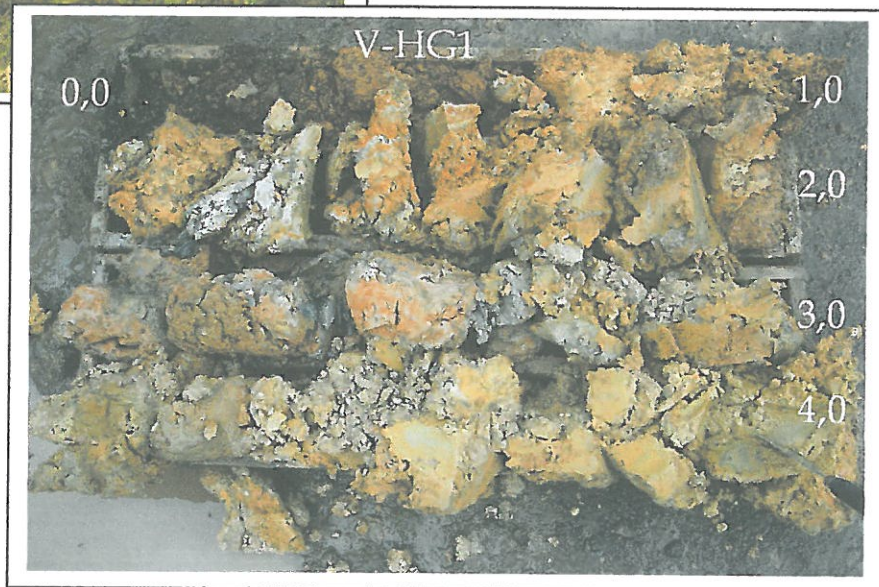
Foto 14 Vrt V-HG1 byl určen k provedení případného vsakovacího pokusu. Zjištěno bylo souvrství převážně jílovitých zemin, tj. jílu se střední a vysokou plasticitou.

Protože tyto zeminy mají obecně velmi nízkou propustnost, nebylo účelné vsakovací zkoušku zrealizovat.

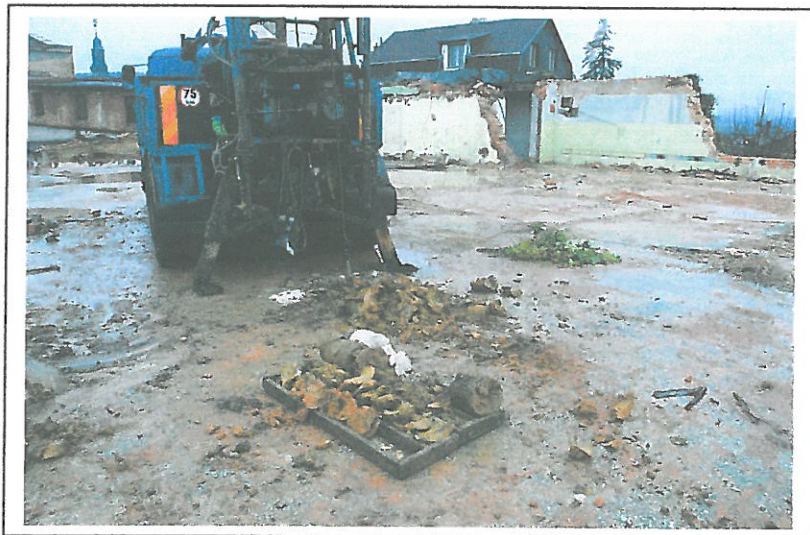
Foto 15 Vrt V-HG2 byl situován na západní straně staveniště do blízkosti IG vrtu V3, ve kterém v hloubce 3,5 – 4,5 m byla zjištěna vrstva písku. Předpokladem byla možnost, že voda bude vsakovat do této písčité vrstvy. Vrt V-HG2 byl proto hlouben do 3,7 m.

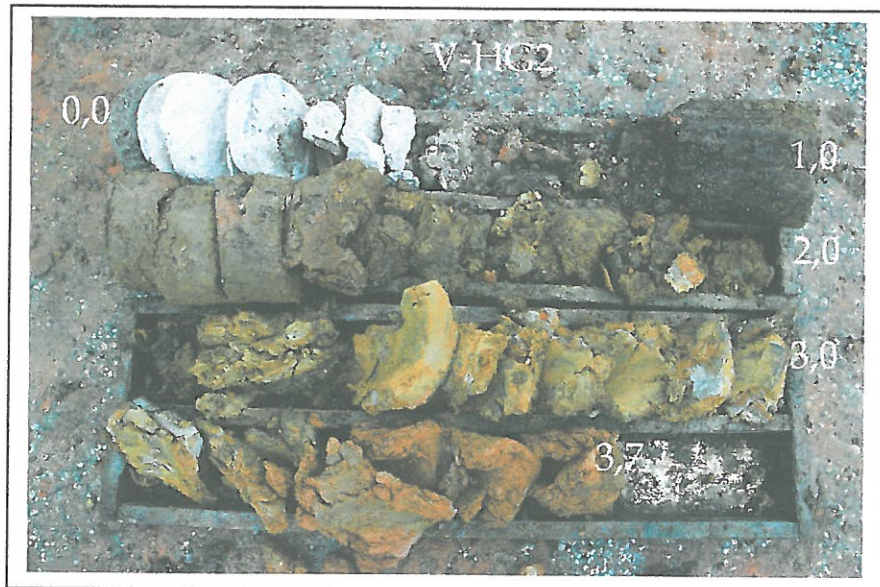
Foto 16 Vrstevní sled ve vrtu V-HG2 tvoří opět vrstvy jílovité zeminy, na spodu vrtu byla dosažena červenavě hnědá vrstva hlinitého písku.

Do vrtu byl proveden nálev vody až po úroveň navážky demoliční suti, tj. po úroveň 0,8 m od povrchu okolního terénu. Během zkoušky se ukázalo, že ani písčité vrstvy nevykazuje příznivou hodnotu propustnosti.
